INSTALAČNÍ SYSTÉMY S LISOVACÍMI TVAROVKAMI: NEJČASTĚJŠÍ CHYBY PŘI MONTÁŽI

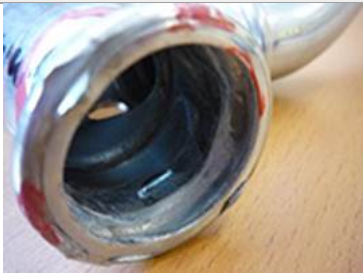
| Popis závady | Detail závady | Nedodržené postupy |
|--|---|--|
| Chybějící těsnicí O-kroužek. | | Selhání při vizuální kontrole těsnicího O-kroužku. |

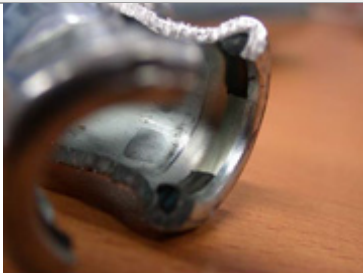
| Popis závady | Detail závady | Nedodržené postupy |
|--|---|--|
| Těsnicí O-kroužek roztrhaný při vkládání trubky do lisovací tvarovky. | | Selhání při řezání trubky a nezrealizované nebo nedostatečné provedené odhrotování trubky. |

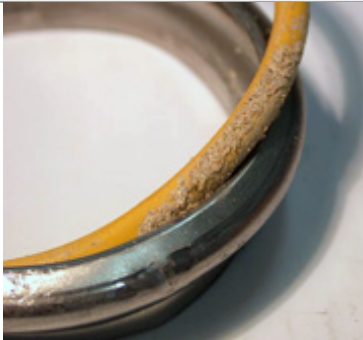
| Popis závady | Detail závady | Nedodržené postupy |
|--|---|--|
| Přítomnost písku nebo jiných stavebních nečistot v lisovacím hrdle s instalovaným těsnicím O-kroužkem. | | Selhání při vizuální kontrole čistoty lisovacího hrdla a těsnicího O-kroužku. |

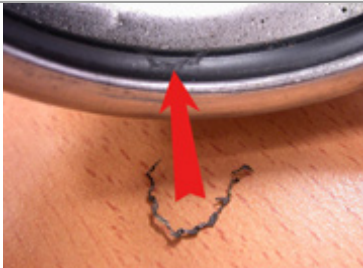
| Popis závady | Detail závady | Nedodržené postupy |
|--|---|--|
| Přítomnost kovových špon mezi těsnicím O-kroužkem a lisovacím hrdlem, nebo mezi O-kroužkem a trubkou. | | Selhání při vizuální kontrole otřepů, kovových špon a čistoty trubky a lisovací tvarovky. |

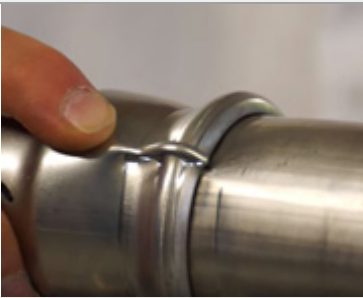
| Popis závady | Detail závady | Nedodržené postupy |
|---|---|---|
| Opatřované nebo neudržované lisovací čelisti nebo řetězy. Lisovací čelisti / řetězy nejsou dobře posuvné. | | Selhání při kontrole funkčnosti lisovacího zařízení, opotřebení, správné a pravidelné údržby lisovacího zařízení. |

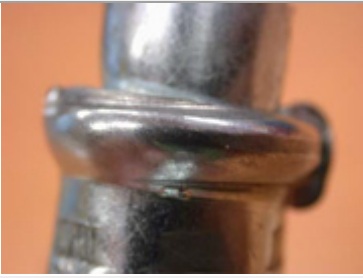
| Popis závady | Detail závady | Nedodržené postupy |
|---|---|---|
| Špatné umístění lisovací čelisti / řetězu na lisovací hrdlo, které má být lisováno. | | Selhání při kontrole správného pozičního umístění lisovací čelisti / řetězu na lisovací hrdlo. |

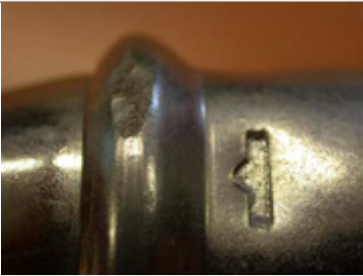
| Popis závady | Detail závady | Nedodržené postupy |
|---|---|---|
| Lisovací proces proveden jiným typem profilu lisovací čelisti, než který je podmíněn výrobcem. | | Selhání při volbě typu čelistí. Použitelné jsou lisovací čelisti s profilem „M“. |

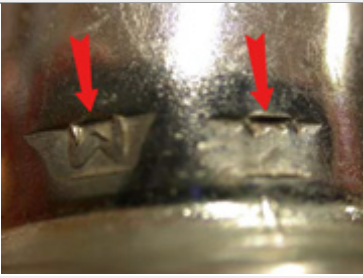
| Popis závady | Detail závady | Nedodržené postupy |
|---|---|---|
| Dvojitě lisování. | | Lisovací tvarovka byla chybně dvojitě lisována (přelísována). |

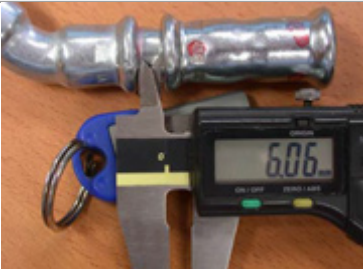
| Popis závady | Detail závady | Nedodržené postupy |
|---|---|---|
| Lisované spoje blízko sebe. | | Nedodržení minimální vzdálenosti mezi hrdly lisovaných tvarovek. |
